# RELATÓRIO DE AVALIAÇÃO

## Reservatório Metálico

PREFEITURA MUNICIPAL DE  
BOM JESUS DOS PERDÕES  
ESCOLA EDUCAÇÃO INFANTIL  
LUIZ GONZAGA

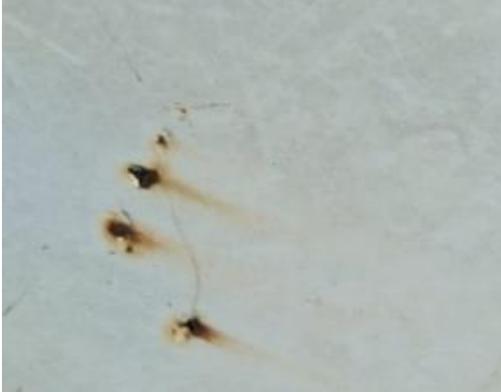
**REGISTRO FOTOGRÁFICO N° 04**

EV – Teto apresenta pontos de oxidação.

- 5.5 – Expressamente estamos orientando para a manutenção:
- FOTOS 02,03,04 E 05 – A Troca do Teto, da Escotilha de Visita do Teto e da Escada Interna;**

**TETO: CHAPA # 12 ( 2,65mm).**  
**ESCOTILHA DO TETO: CHAPA # 09 ( 3,75mm).**  
**ESCADA INTERNA: CORRIMÃO BARRA CHATA 1.1/4 x 3/16 E DEGRAUS DE Ø 1/2”.**

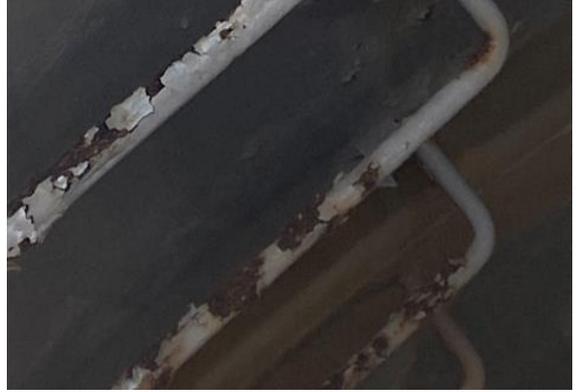
**REGISTRO FOTOGRÁFICO N° 05**

EV - Escada Interna apresenta oxidação generalizada.

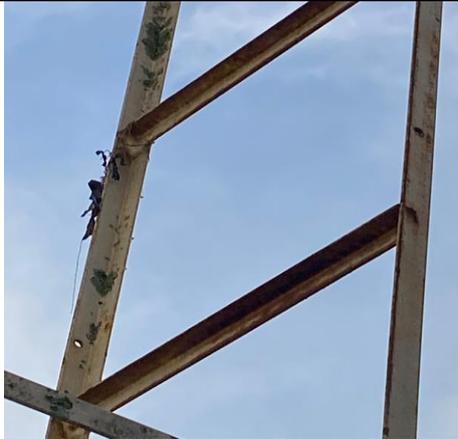
**REGISTRO FOTOGRÁFICO N° 06**

EV - Escada Externa apresenta oxidação.

**FOTOS 06 E 09 – LIMPEZA MECÂNICA E APLICAÇÃO DE NOVA TINTA.**  
**FOTOS 07, 08, 10, 11 E 12 – A Retirada do Reservatório da base, após a retirada fazer o nivelamento da base e aproveitar para fazer a manutenção e por final a instalação do reservatório novamente na Base.**

- 5.6- Recomendamos após o hidrojateamento ou a Limpeza mecânica a aplicação de 01 demão de Fundo Primer com mínimo de 60 micras de espessura seca final.

- 5.9- Recomendamos após a pintura externa seja aplicada 02 demãos de Tinta Esmalte Sintético na cor desejada atingindo mínimo de 250 micras seca final e na pintura interna 02 demão de Tinta Epóxi Poliamida atingindo mínimo de 350 micras seca final.

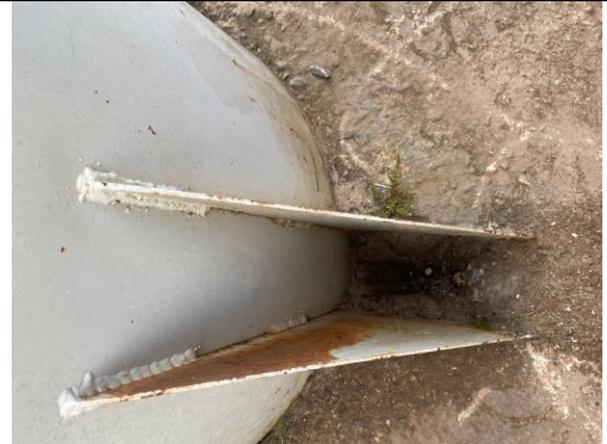
**REGISTRO FOTOGRÁFICO N° 07**

EV - Nichos de Ancoragem encontra-se abaixo do nível da base de concreto aproximadamente 6cm.

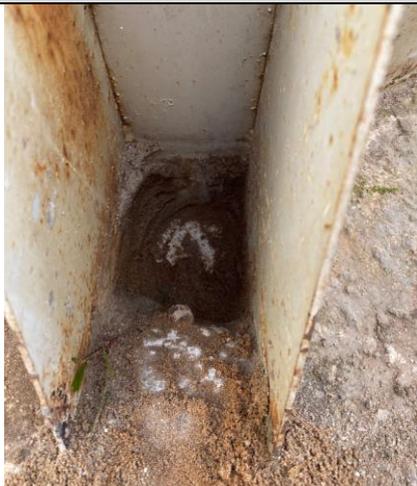
**REGISTRO FOTOGRÁFICO N° 08**

EV - Nichos de Ancoragem encontra-se abaixo do nível da base de concreto aproximadamente 6cm.

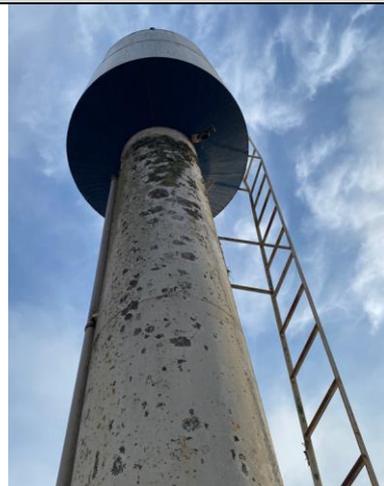
**REGISTRO FOTOGRÁFICO N° 09**

EV - Costado Externo apresenta alguns pontos de oxidação e sujeira.

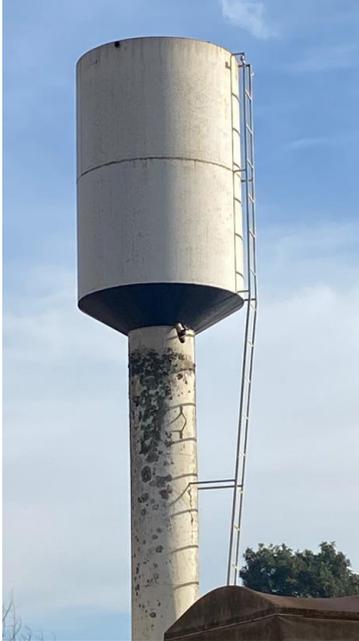
**REGISTRO FOTOGRÁFICO N° 10**

EV – O Reservatório encontra-se com falta de prumo a 180° da escada externa.

6.1- Por se tratar que o Reservatório esteja fora de prumo o mesmo se encontra-se ancorado na base e **“NÃO”** irá cair ou tombar no momento, recomendamos uma breve regularização na base.

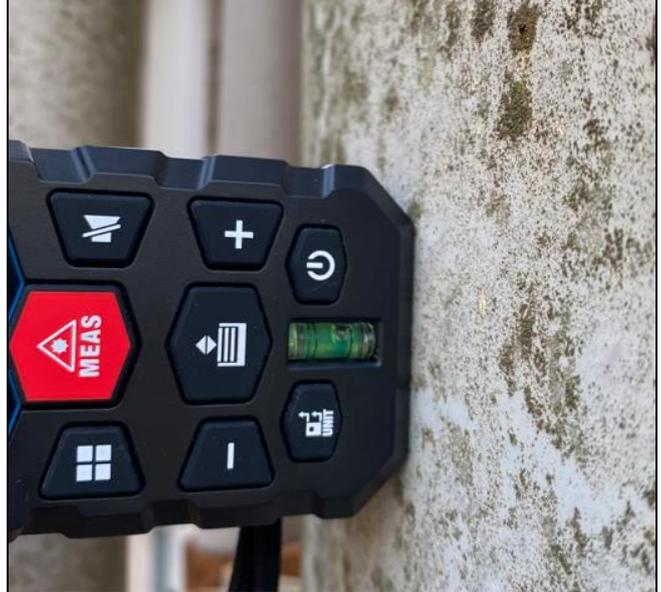
**REGISTRO FOTOGRÁFICO N° 11**

EV – Coluna fora e com falta de prumo a 180° da escada externa aproximado 30cm de desnível.

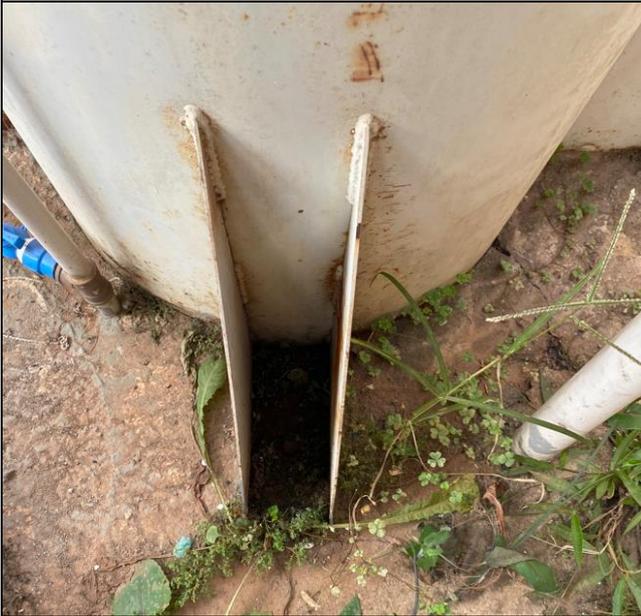
**REGISTRO FOTOGRÁFICO N° 12**

EV – Coluna e Nichos de Ancoragem abaixo do nível da base.
