FOLHA
1/2

PROJETO INFRAESTRUTURA - RECUPERAÇÃO

OBRA:
EXECUÇÃO DE DRENAGEM, RECAPEAMENTO E SINALIZAÇÃO DA TRAVESSA GUATEMALA
LOCAL:
Travessa Guatemala, bairro Jardim Parque Hortência BOM JESUS DOS PERDÕES - SP
PROPRIETÁRIO:
PREFEITURA MUNICIPAL DE BOM JESUS DOS PERDÕES
Data: 30/06/2023

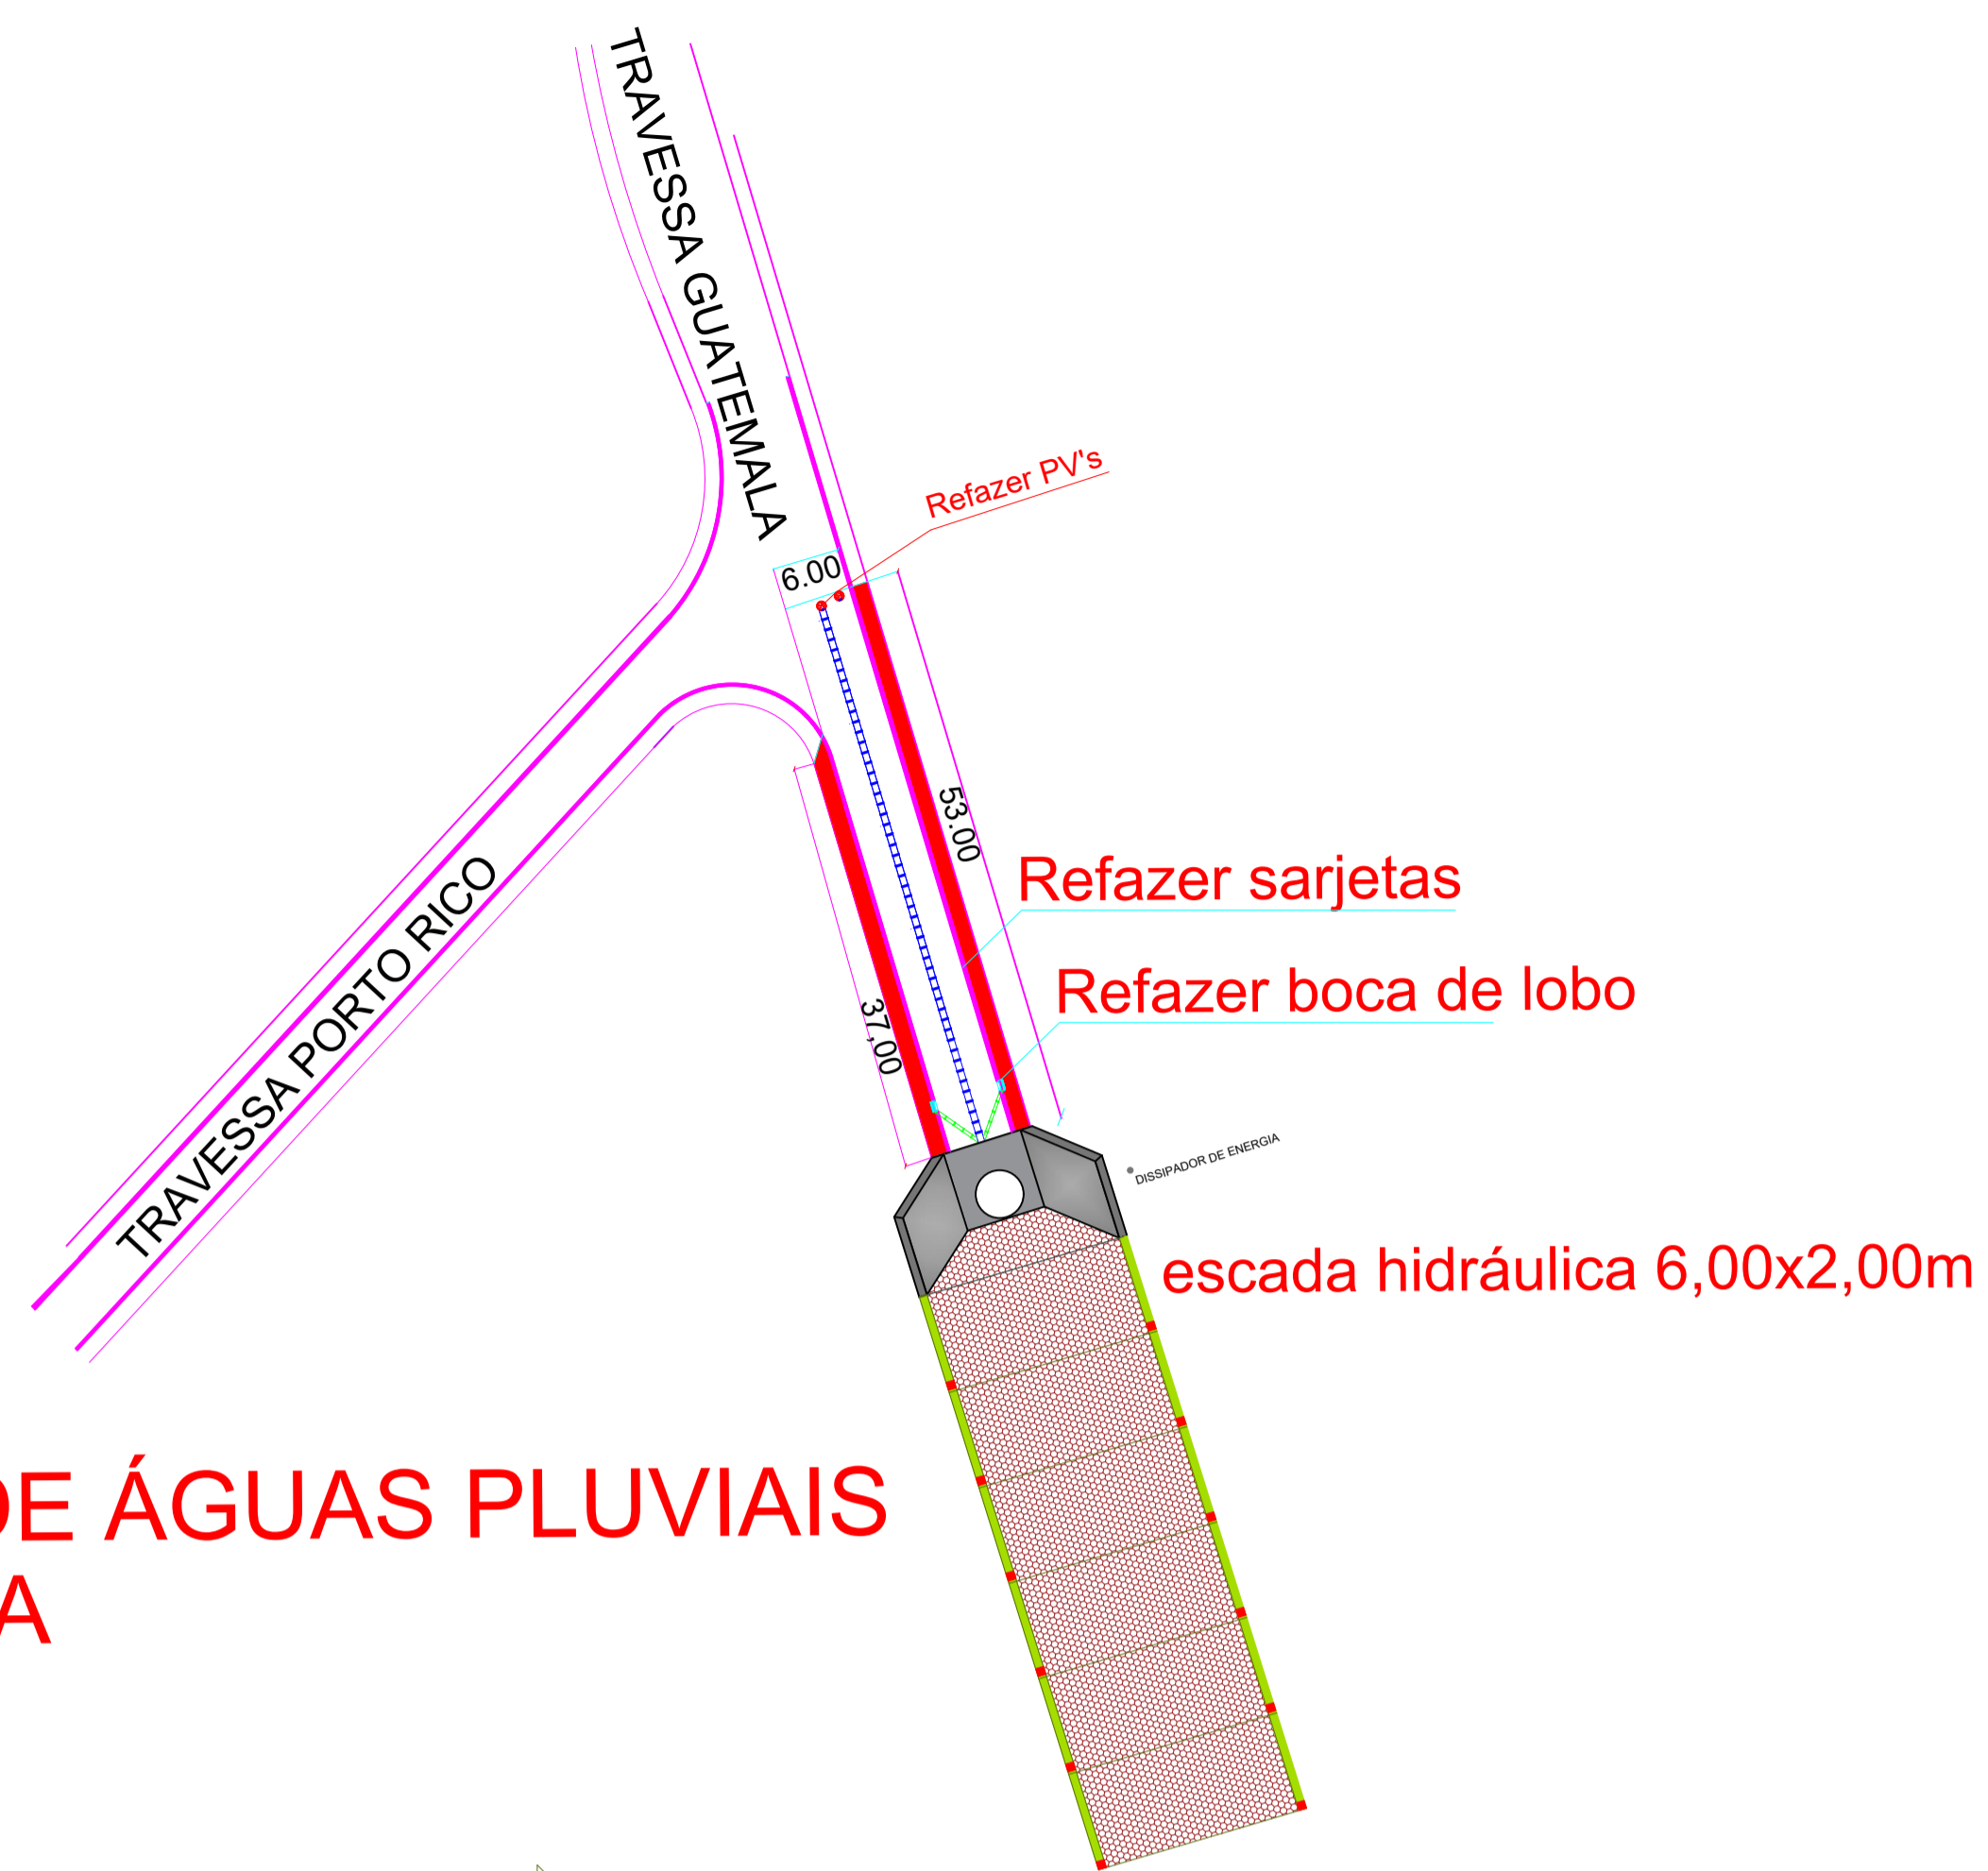
GALERIAS DE ÁGUAS PLUVIAIS SEM ESCALA

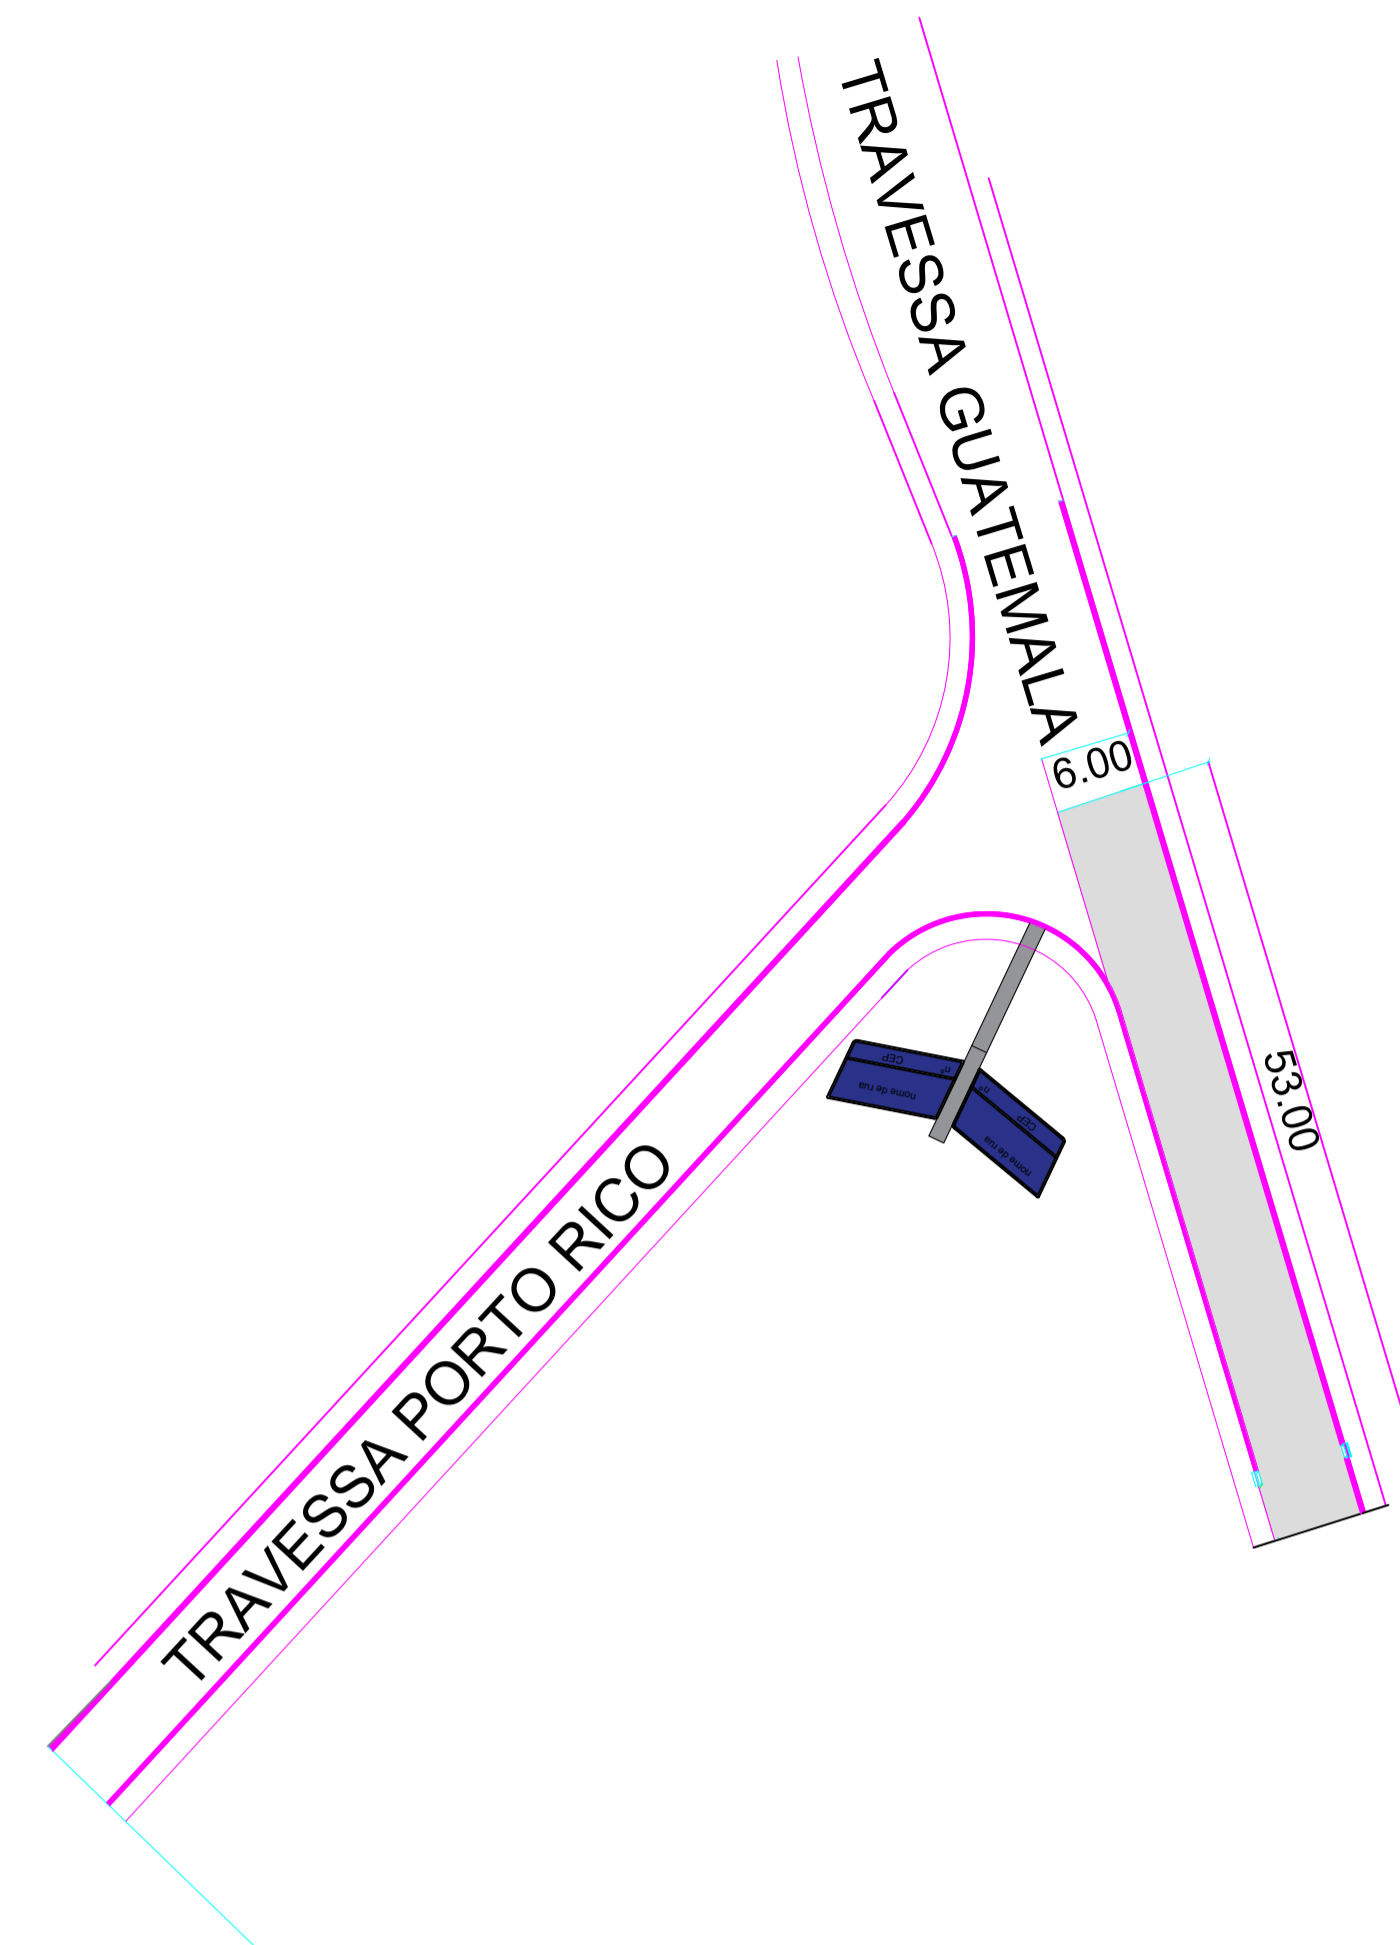
PAVIMENTAÇÃO ASFÁLTICA TIPO CBUQ
