PROJETO INFRAESTRUTURA  
FOLHA 01/03

OBRA:  
EXECUÇÃO DE UM CAMPO SOCIETY

LOCAL:  
RUA TEXAS COM DIOMAR ANTONIO RAMOS, VILA OPERARIA  
BOM JESUS DOS PERDÕES - SP

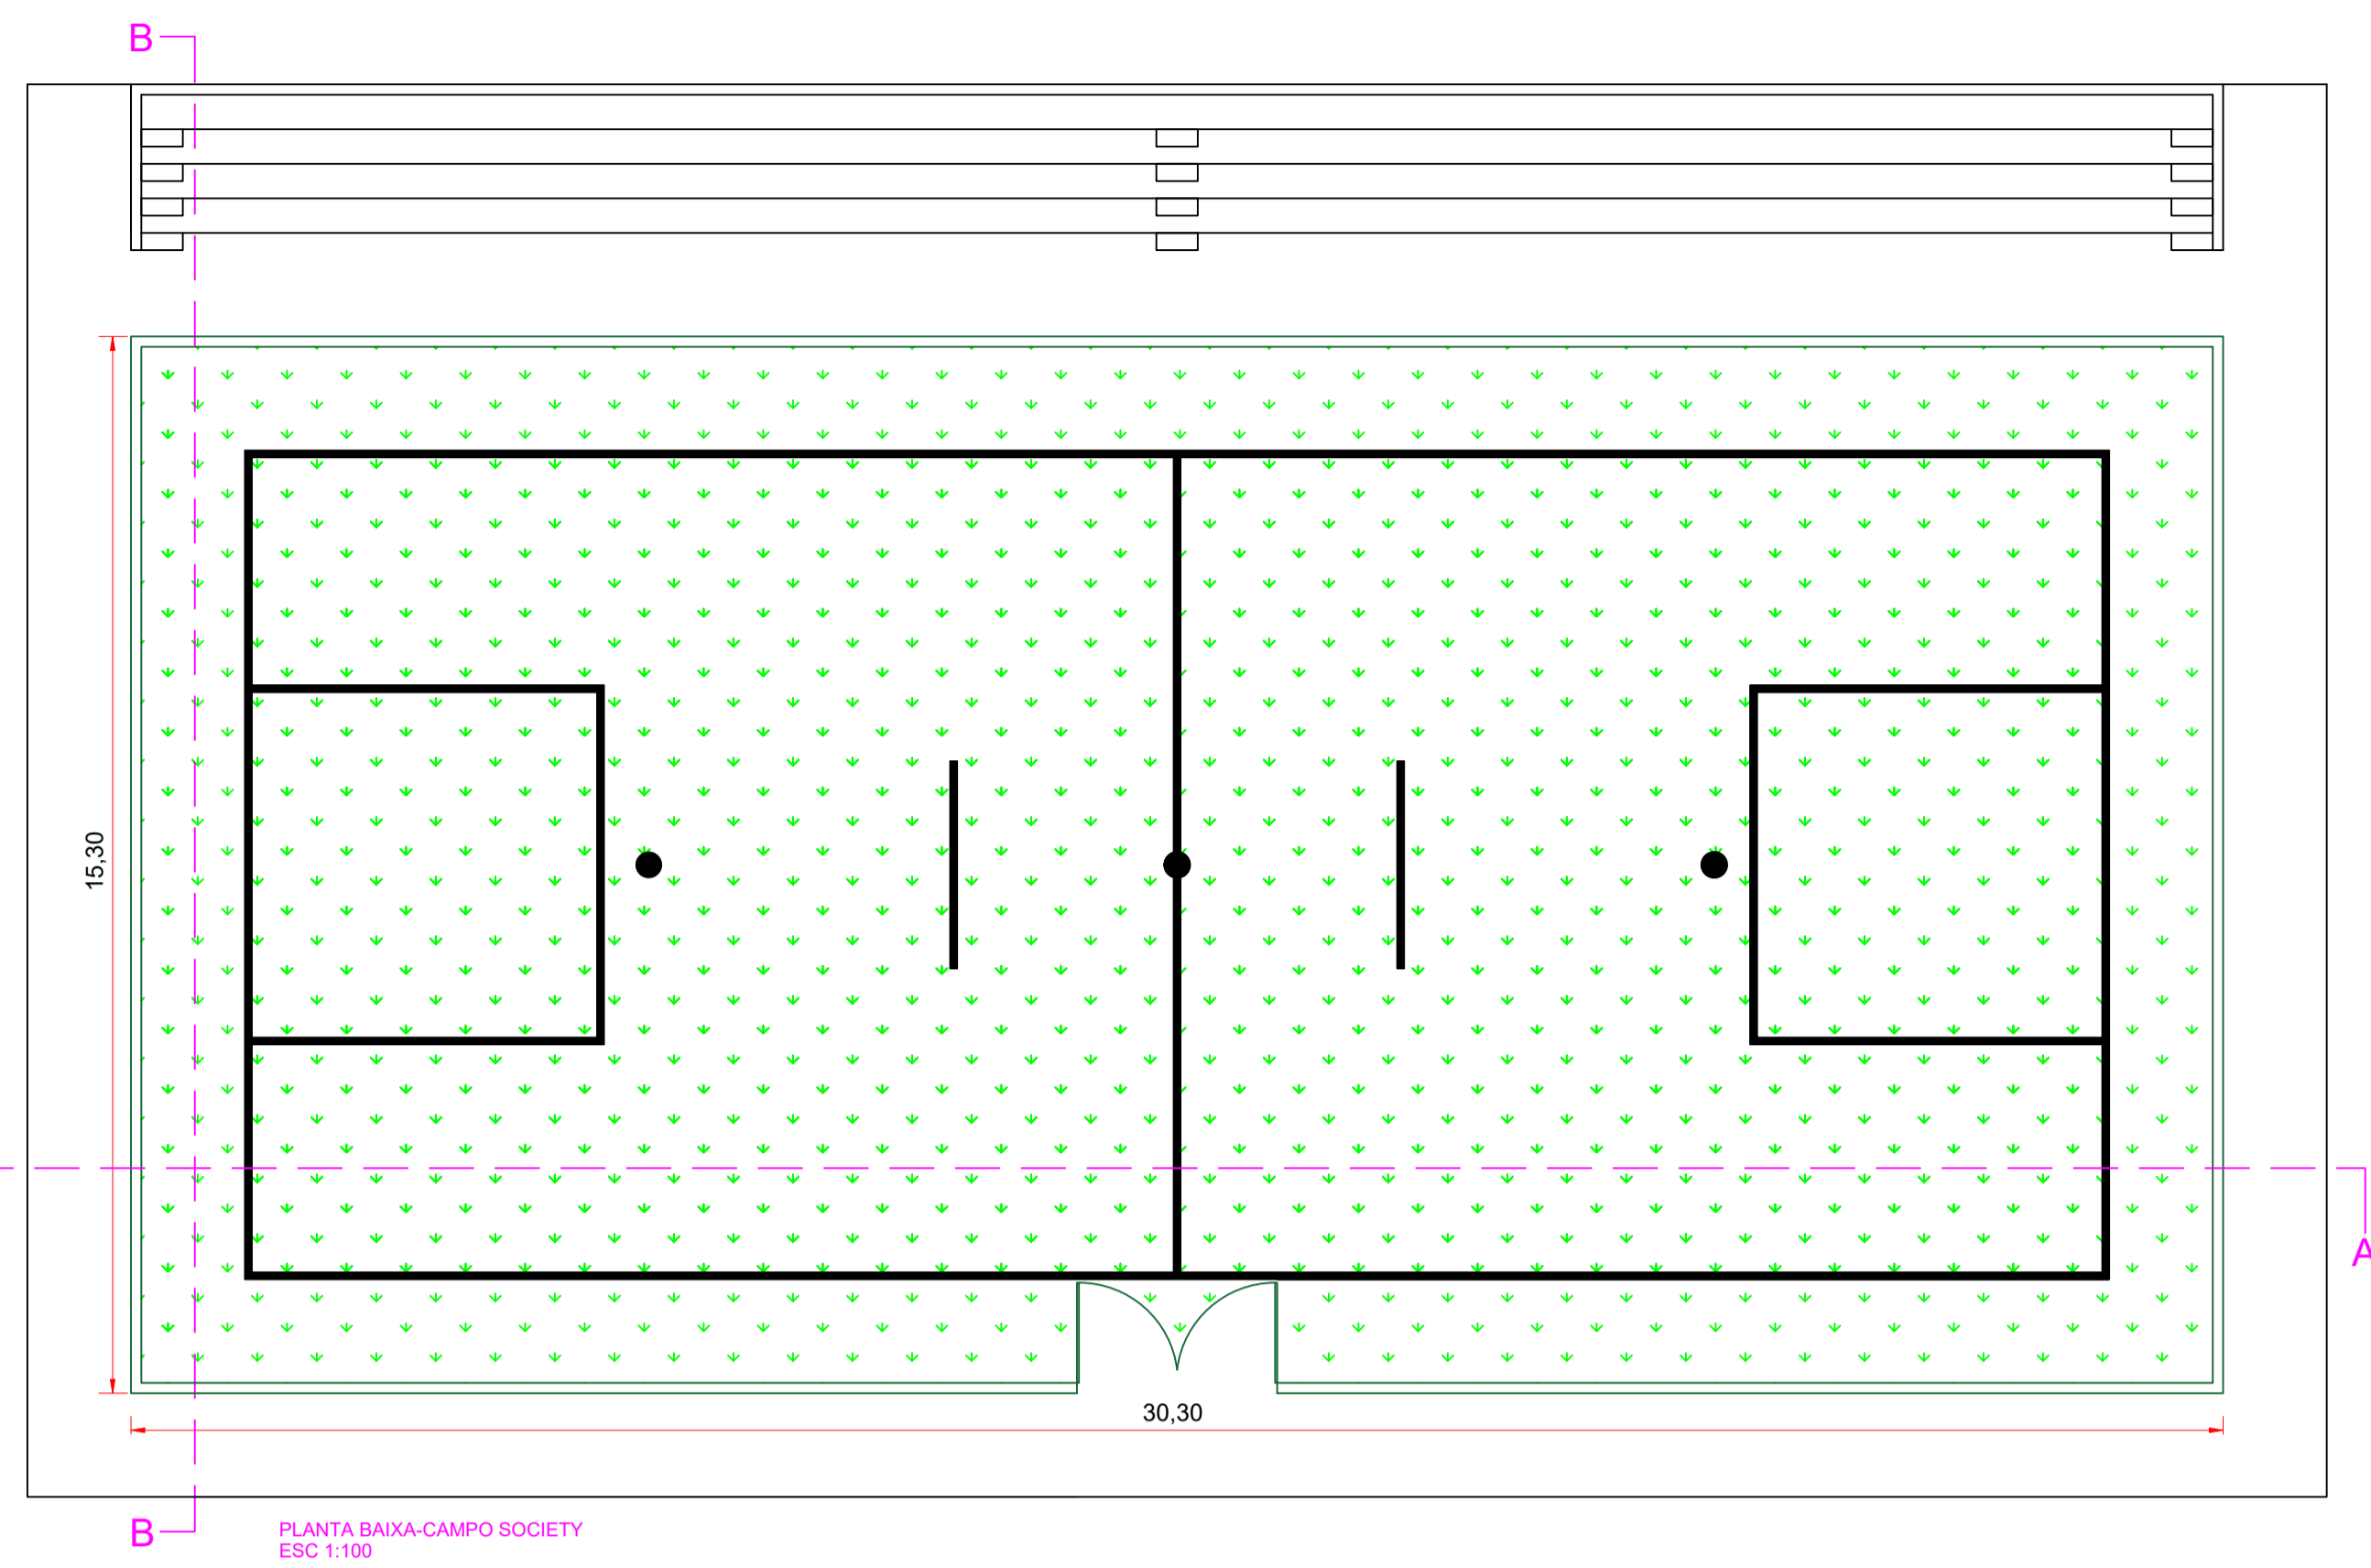
- Observações do sistema do piso
1. Colocação de areia fina sobre a grama sintética, para evitar o desgaste e aumentar a durabilidade.
  2. Colocação de borracha granulada sobre a grama sintética, para ajudar no amortecimento dos usuários.
  3. Compactação da bica corrida, para o piso ficar nivelado para recebimento da grama sintética.

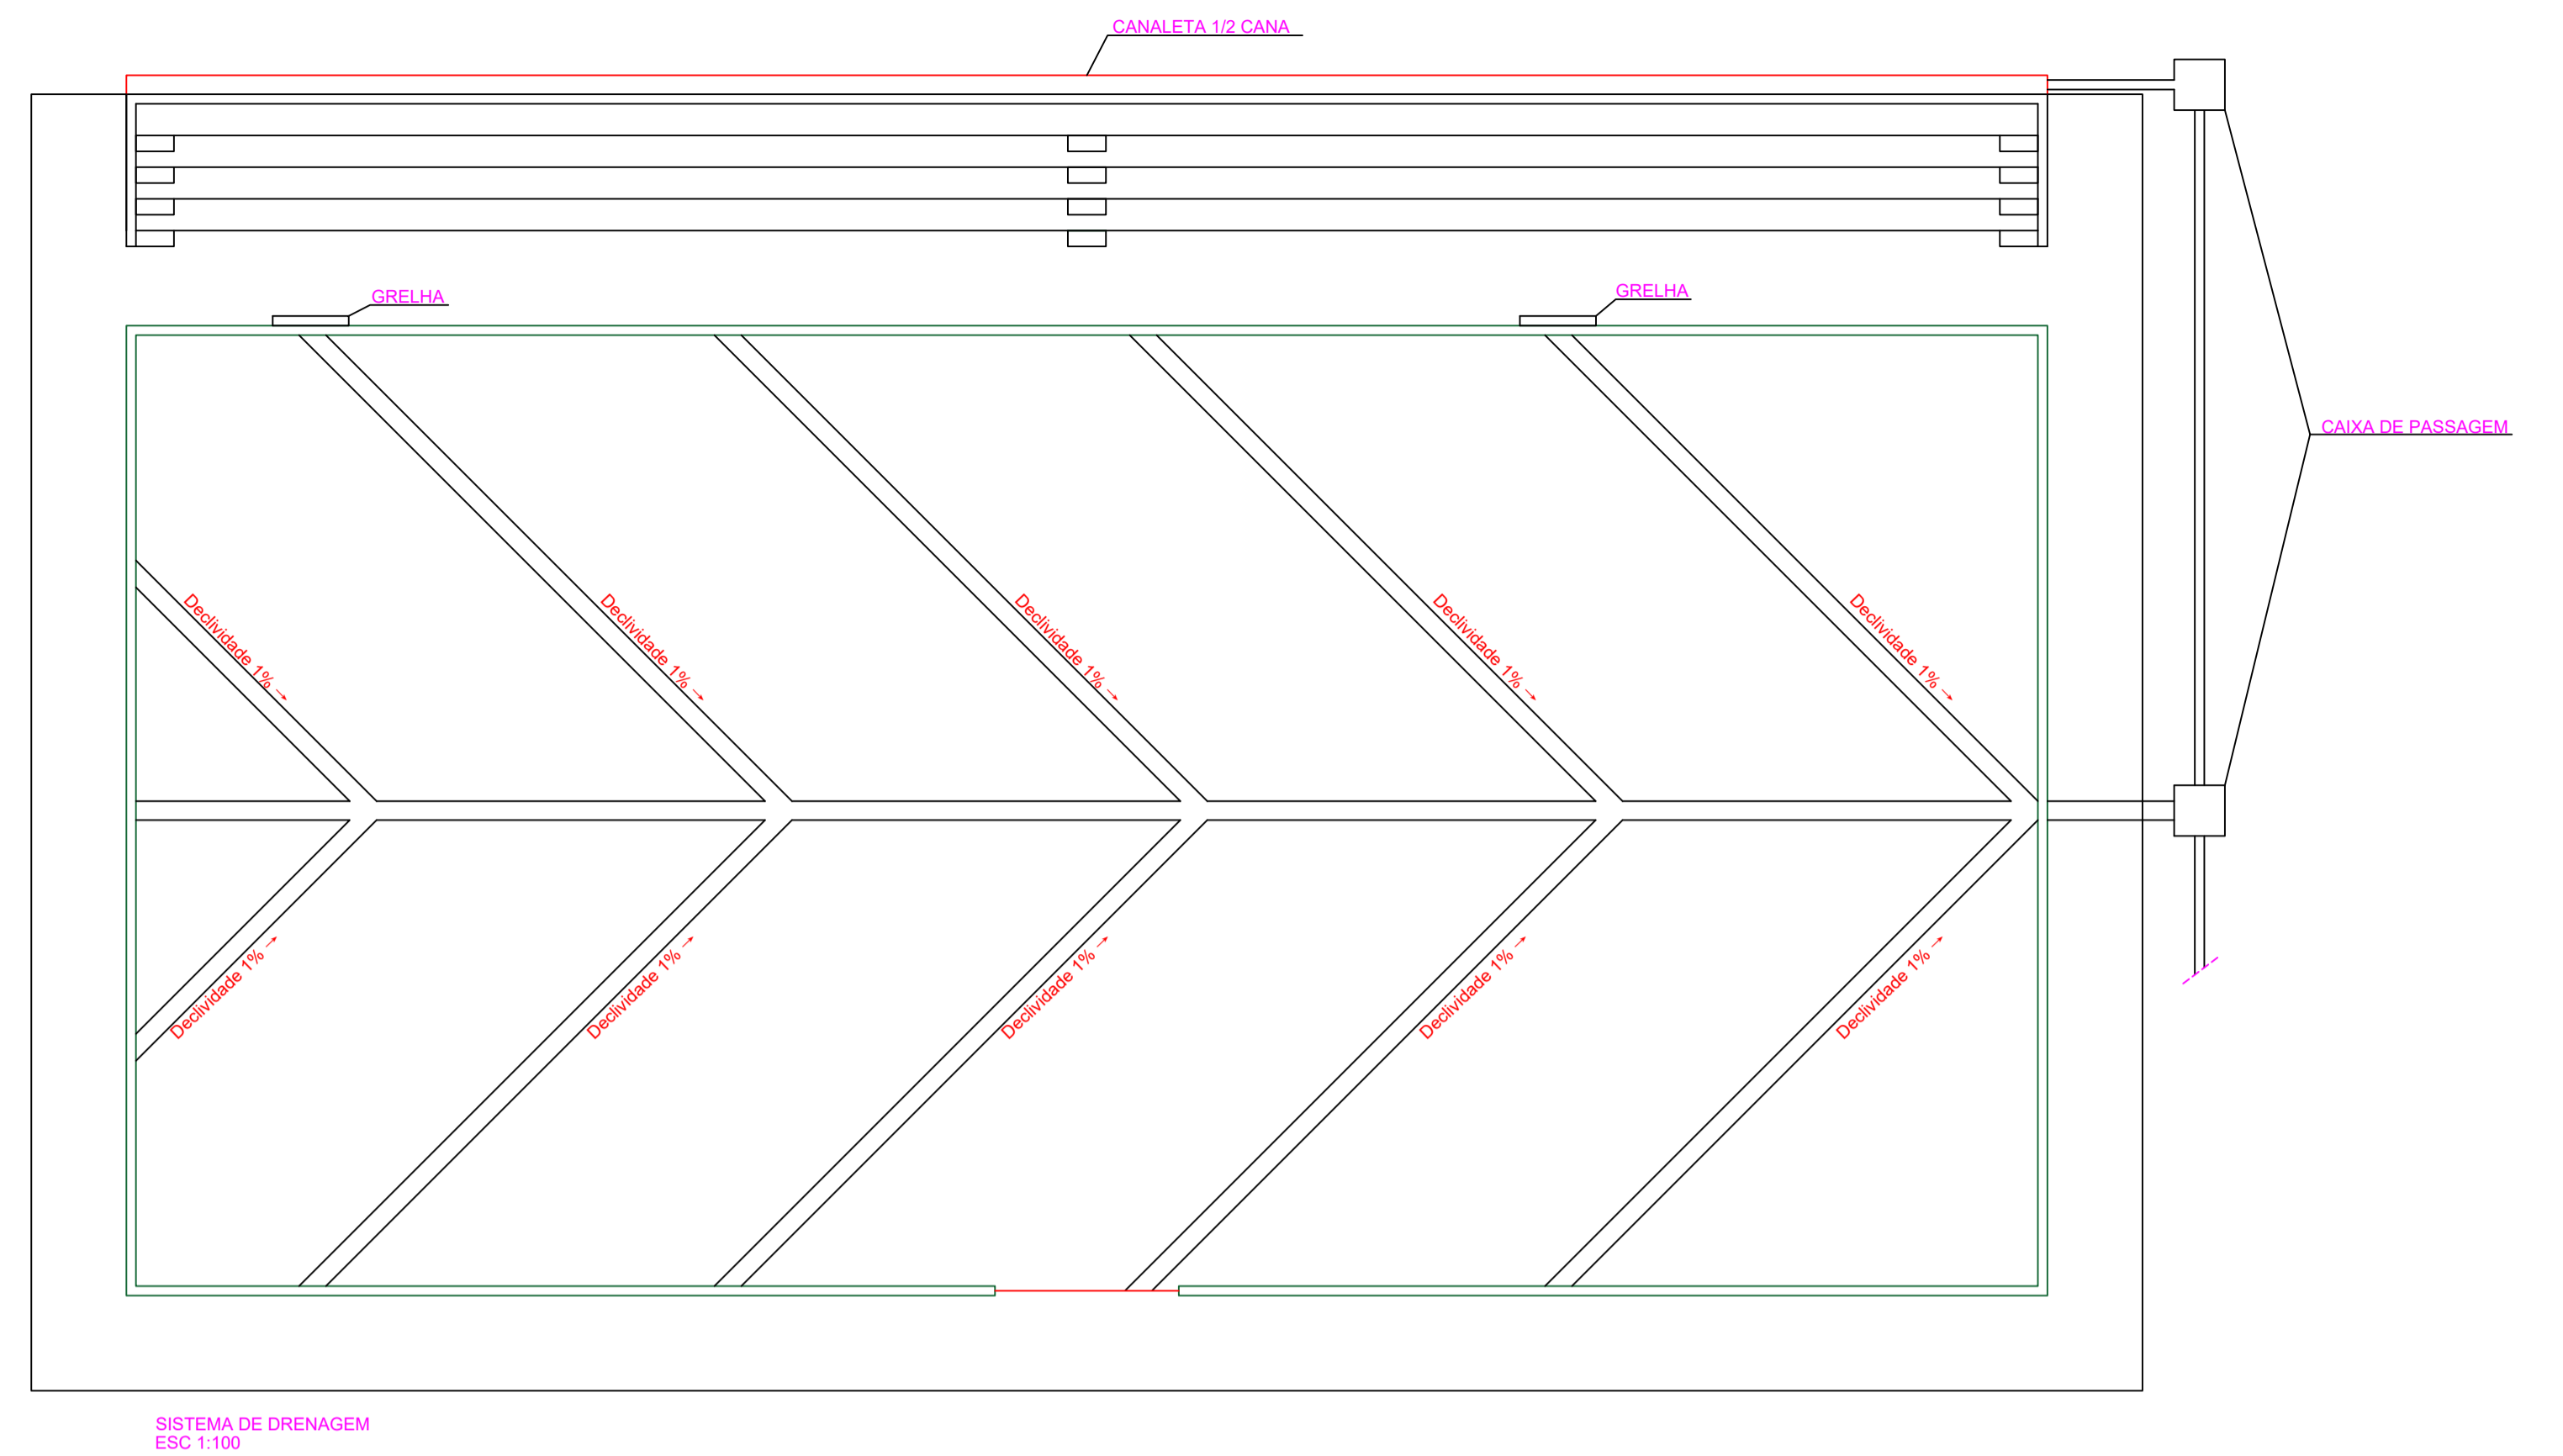
- Observações do sistema de drenagem:
1. Colocação da manta sintética geotêxtil nas valetas. A função da manta geotêxtil é auxiliar na filtragem e evitar o entupimento do dreno.
  2. Camada de brita para introduzir o tubo de dreno, depois completar a valeta com a brita até que fique por cima do tubo.
